## SUSTITUCION DE UN CAPITEL MEDIANERO DURANTE LA EXCAVACIÓN DE UN APARCAMIENTO SUBTERRÁNEO AL PIE

### RESUMEN COMUNICACIÓN

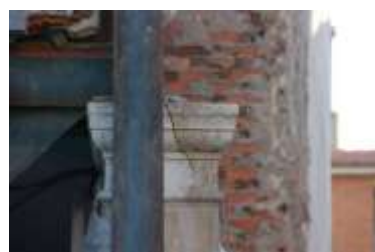
**Foto 3.-** Vista del capitel fisurado, con el puntal delante (Foto de J. Muñoz Carrasbal)

Durante la visita realizada al edificio, se observa que aunque el capitel se encuentra partido (Foto 3), la rotura afecta al edificio en construcción, pero no al otro, ya que cualquier carga sobre el lado derecho del capitel, hubiera desgajado el capitel definitivamente, sin embargo, la estructura del nuevo edificio se realizó en voladizo, para no apoyar sobre este punto, por tanto a partir de este momento, sobre el capitel apoyaría únicamente el edificio de Plaza Mayor, 13, situado a la izquierda de las imágenes, con lo que la carga se centraría en el lado izquierdo del capitel con la consiguiente excentricidad.

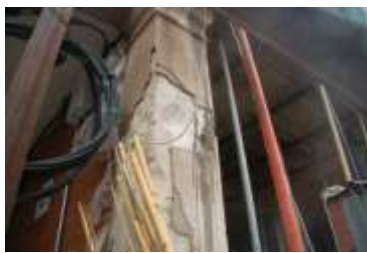
La columna estaba forrada con mortero, para tapar las irregularidades (Foto 5).

**Foto 5.-** Estado de la columna, deteriorada y con pérdida de material

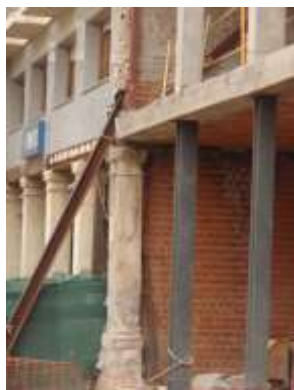
- a) La columna medianera con la carga de uno de los dos edificios, la excentricidad es de 70 mm, situándose la resultante en el borde del núcleo central de inercia. Aún así, las tensiones en la piedra caliza de la columna son de  $3,34 \text{ N/mm}^2$ , muy por debajo de su tensión admisible y se puede considerar que existe un coeficiente de seguridad suficiente.
- b) La columna que presenta un mayor desplome, con una excentricidad de 25 mm y una tensión en la fábrica de  $2,27 \text{ N/mm}^2$

**Foto 7.-** Tornapunta y muro de ladrillo, se observa el desplome de la columna

Una vez repuesto el capitel, se retira la tornapunta metálica, para que las obras del Ayuntamiento puedan continuar, ejecutando los pilotes del aparcamiento que se sitúan al pie de la columna. Sin embargo el muro perpendicular y los puntales permanecerían mientras duran las obras más próximas del aparcamiento. Posteriormente se retiran el resto de los puntales, sin detectar movimientos en la estructura.

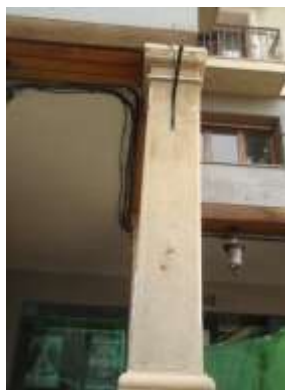
- a) Existe un estudio de desplomes de las columnas, comprobando un desplome de 25 mm en otra de las columnas (de Miguel Navarrete, 2008). El desplome y la fractura podían inducir a pensar en un grave deterioro del edificio, sin embargo interiormente no había ninguna fisura, por tanto lo más probable es que el desplome fuera anterior a la construcción del edificio, 40 años atrás, y que el desplome correspondiera al primitivo edificio, sin ninguna repercusión sobre la situación del edificio actual.

**Foto 8.-** Columna con 25 mm de inclinación

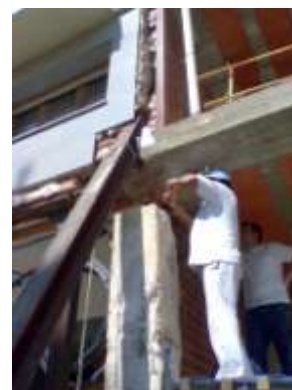
**Foto 9.-** Retirada del capitel

El apeo existente es pasivo, consistiendo en un muro de ladrillo perpendicular a la fachada y cortando el soportal, una tornapunta cimentado delante de la fachada (Foto 7) y dos columnas de 2UPN cimentadas en la línea de las columnas del soportal (Foto 4). Para la demolición del capitel (Foto 9), es preciso retirar alrededor de 70 cm de la parte superior del muro de apeo, para poder acceder al contorno completo del capitel, para evitar cualquier descenso de la esquina del edificio, se introduce un gato de ferrocarril, como apeo activo, a pesar de la garantía del apuntalamiento. En la esquina del local situado sobre el capitel, existe una fisura que se vigila durante el proceso, comprobando que no hay un incremento en la misma, a pesar de permanecer 24 h sin el capitel. Transcurrida una semana, para que la lechada de unión de la columna con el capitel hubiera alcanzado una resistencia suficiente, se retiró el gato, no manifestándose ninguna alteración en la fisura superior.

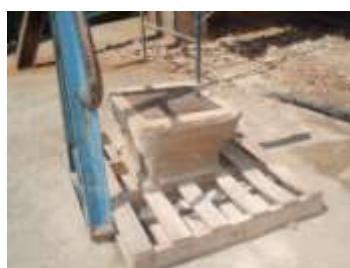
**Foto 10.-** Capitel con la placa encajada, preparado para colocar

El capitel de caja y se introduce una placa metálica en el mismo (Foto 10). Esta placa recibirá las cargas del edificio. El ajuste entre la placa del pilar de la planta primera y la del capitel es escasamente de 1 cm (Foto 11), este espacio se rellena acuñando las dos placas y acartelando por el lado de la medianera para centrar la carga en lo posible (Foto 12, Figura 1).

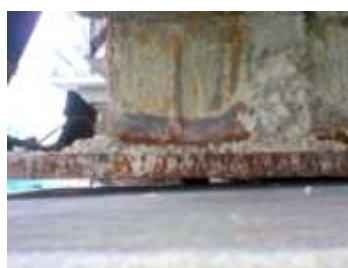
**Foto 11.-** Ajuste entre el edificio y la placa del capitel

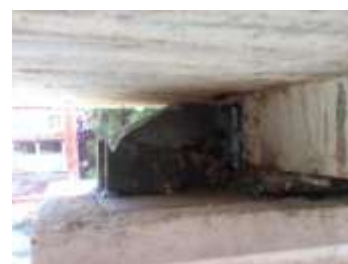
**Foto 12.-** Refuerzo de la unión y cartelas para centrado de la carga

La sustitución del capitel se produjo sin movimientos en la estructura y se procuró el centrado de la carga con el acuñado de las placas y el acartelado del pilar con la placa del capitel.

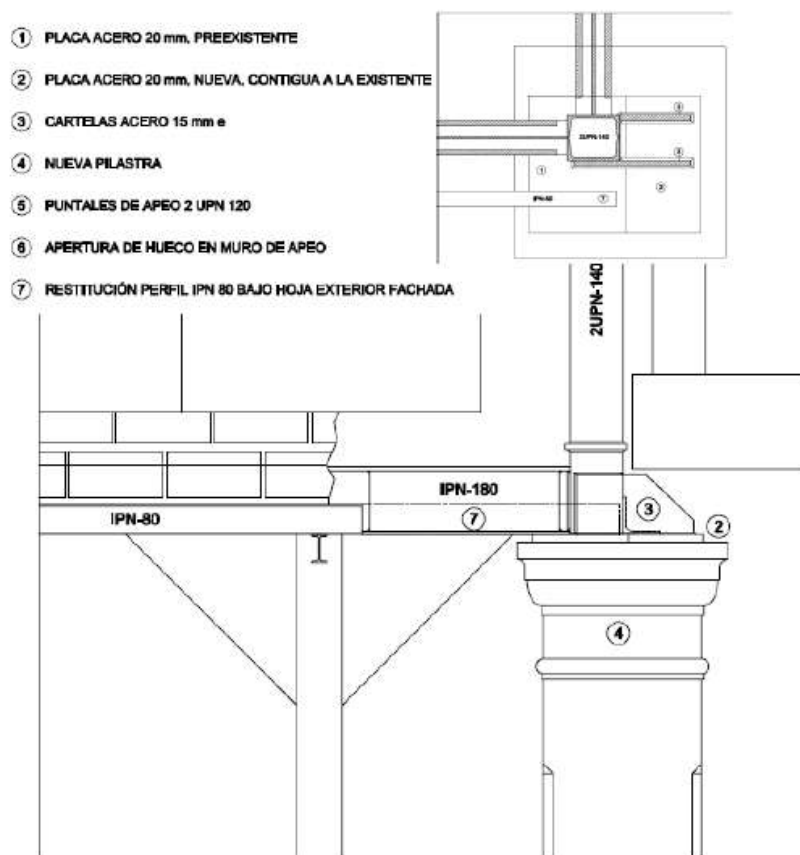
Aunque la presión de trabajo sobre la columna es admisible, la gran excentricidad puede incrementar la inclinación de la columna a largo plazo, por tanto el proyecto debe corregir la excentricidad, en lo posible, para ello se diseña el nudo, acartelando la unión (Figura 1).

**Figura 1.-** Detalle de la columna y de la conexión entre la estructura y el capitel. Las cartelas y la cuñas se colocan en el lado medianero, para ayudar al centrado de carga
